COMUNE DI LAINATE

PROGETTO: PROGETTO DEFINITIVO ESECUTIVO – LAVORI DI BONIFICA PER LA RIMOZIONE DELLE LASTRE ONDULATE DI CEMENTO-AMIANTO E LA SUCCESSIVA POSA DI OPERA DI NUOVO MANTO DI COPERTURA DI N. 6 CAPANNONI DI PROPRIETA' DELLA CNPADC, SITI IN LAINATE, VIA CREMONA 18

OGGETTO: ALLEGATI – DOCUMENTAZIONE FOTOGRAFICA

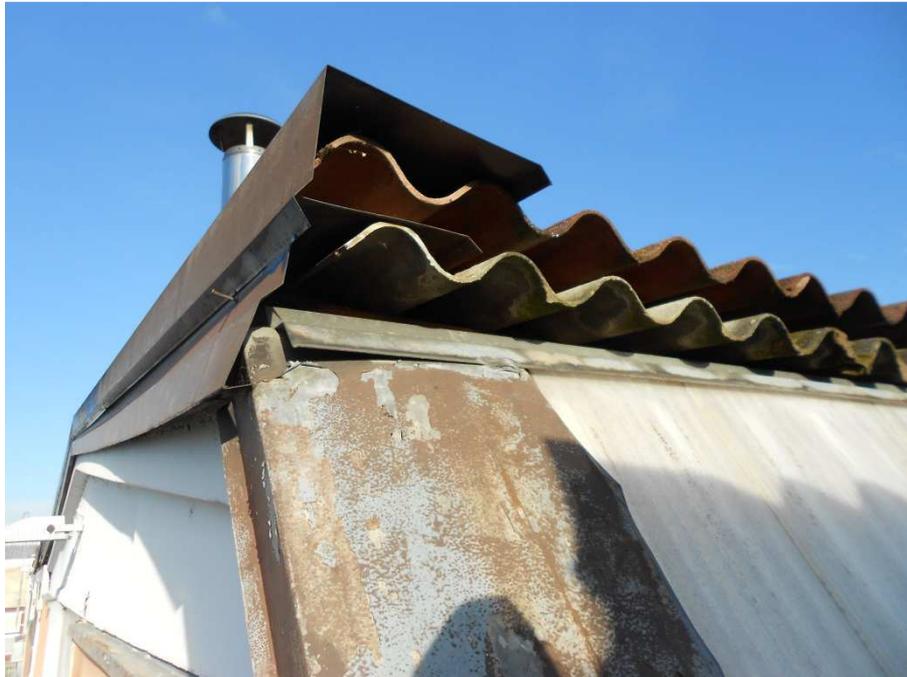
FOTO 1- SCOSSALINE DI CHIUSURA PANNELLO IN POLICARBONATO

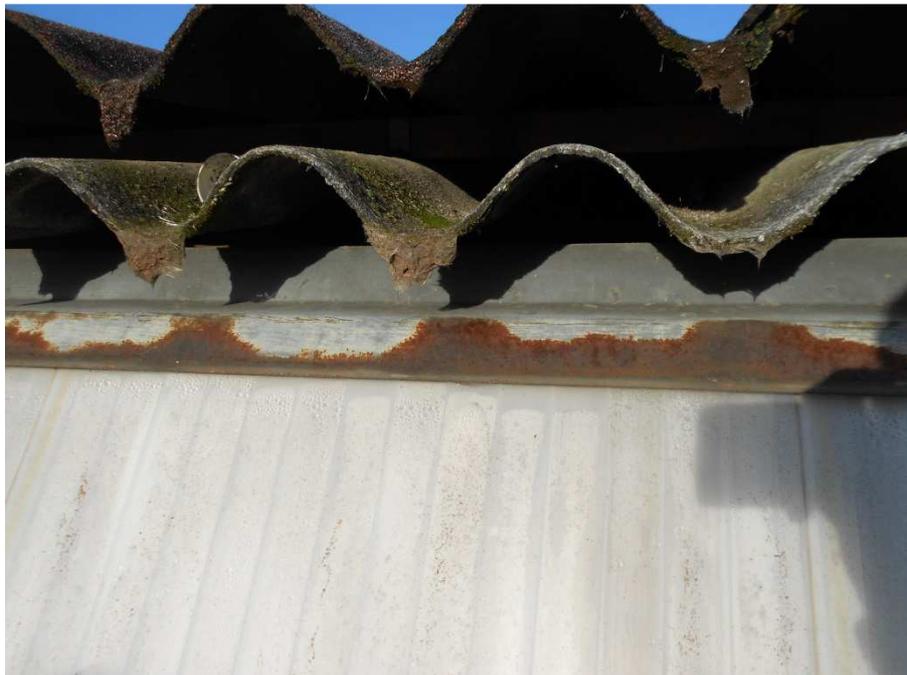
FOTO 2- SCOSSALINE DI CHIUSURA PANNELLO IN POLICARBONATO

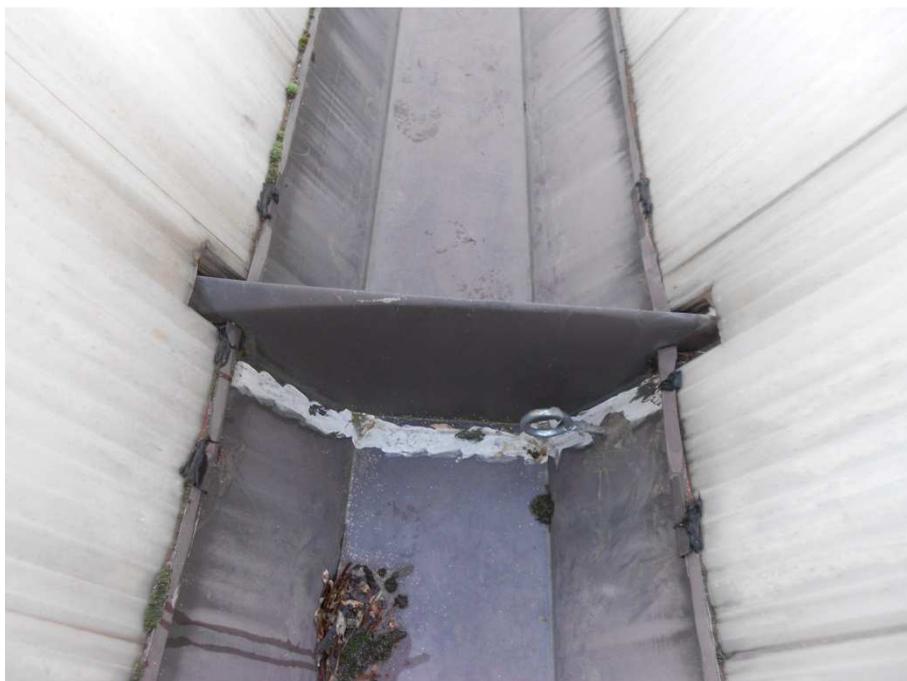
FOTO 3- CANALI DI GORNDA CENTRALI

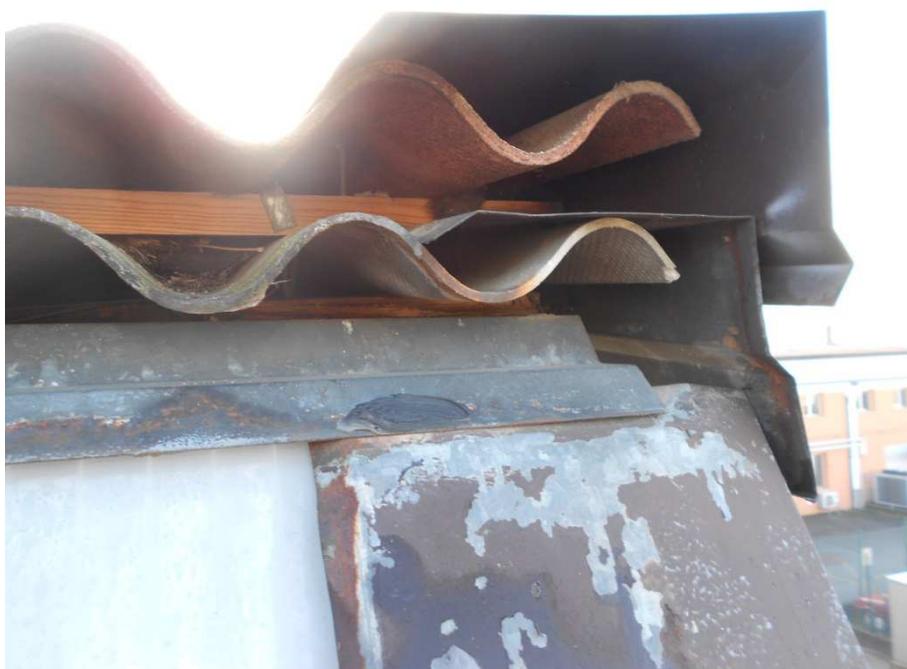
FOTO 4 - SCOSSALINE DI CHIUSURA PANNELLO IN POLICARBONATO

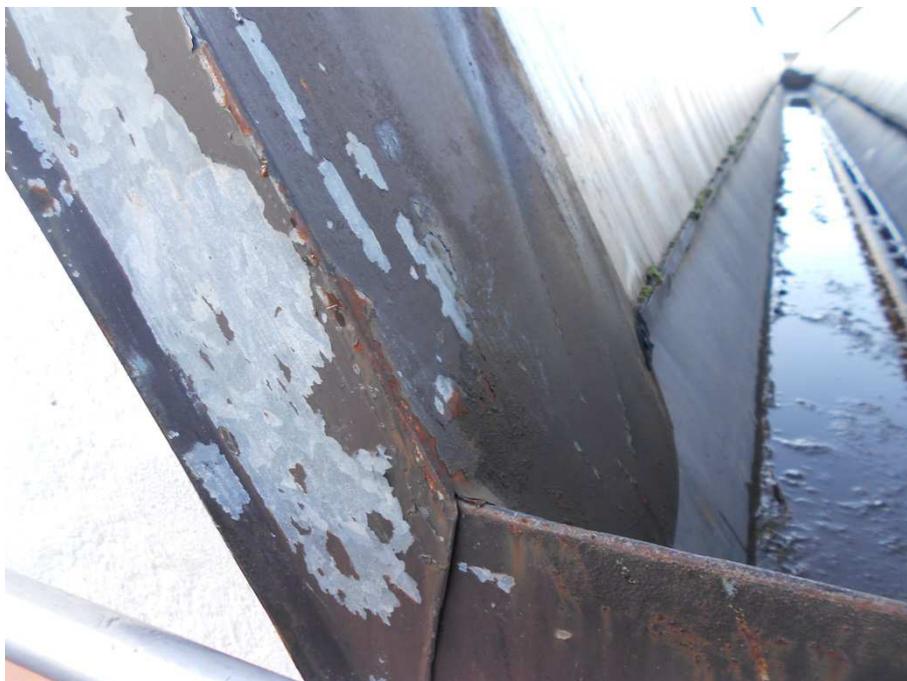
FOTO 5- INNESTRO CANALE DI GRONDA E SCOSSALINE

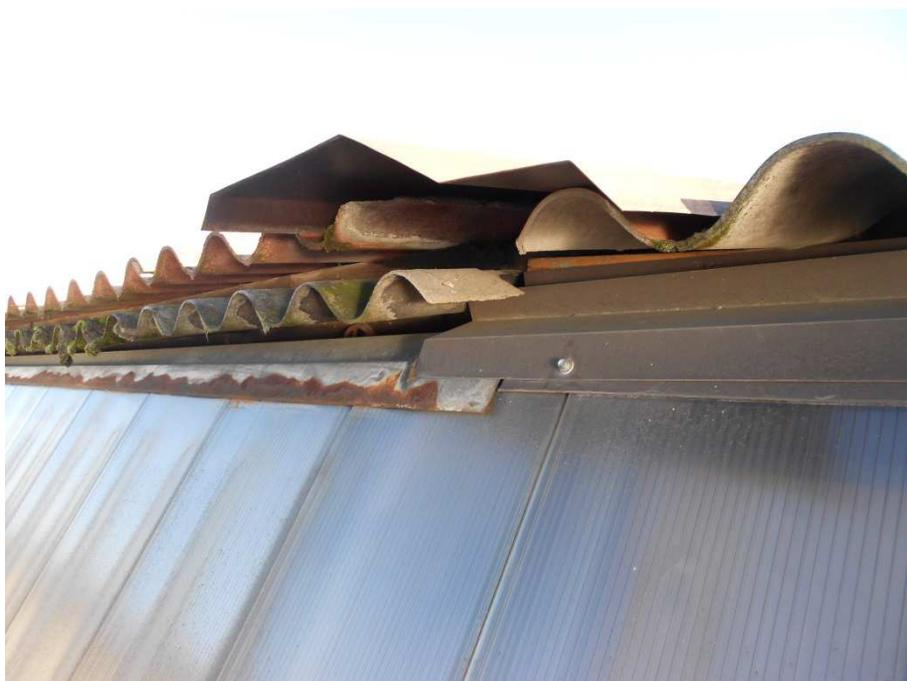
FOTO 6- SCOSSALINE DI CHIUSURA PANNELLO IN POLICARBONATO

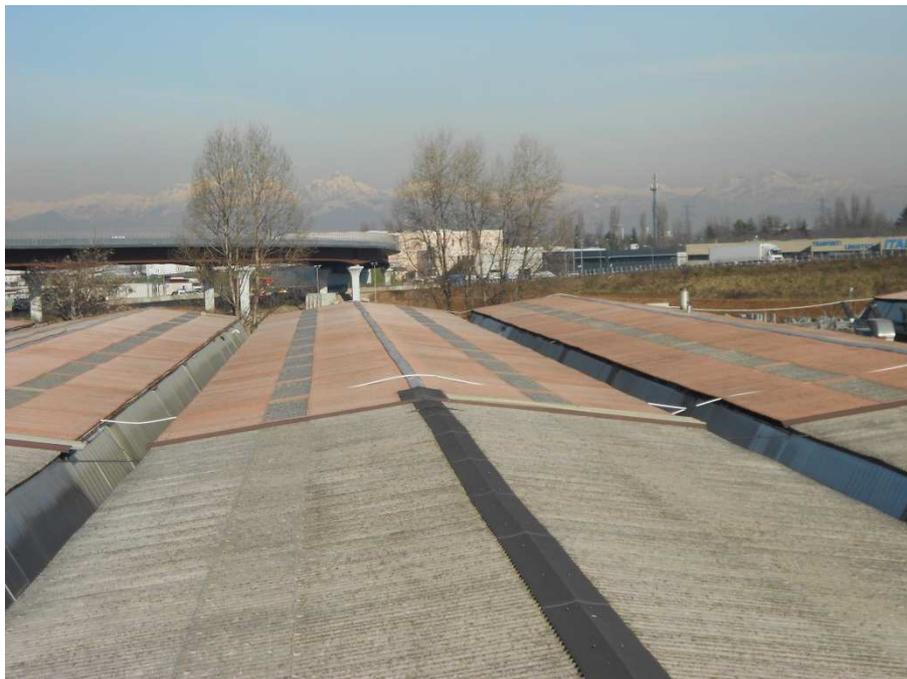
FOTO 7- VISTA DELLA COPERTURA

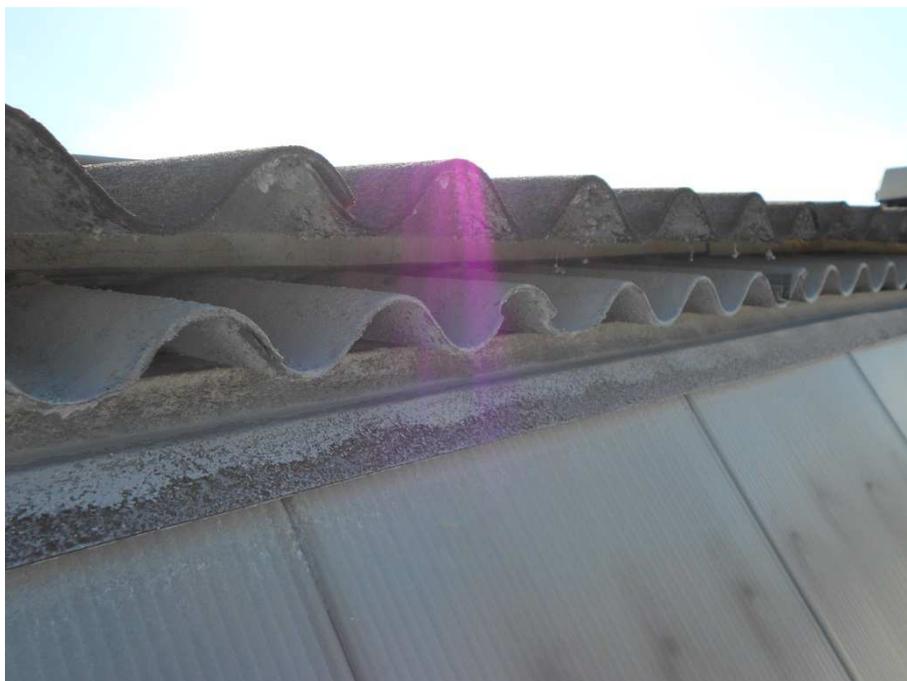
FOTO 8- SCOSSALINE DI CHIUSURA PANNELLO IN POLICARBONATO

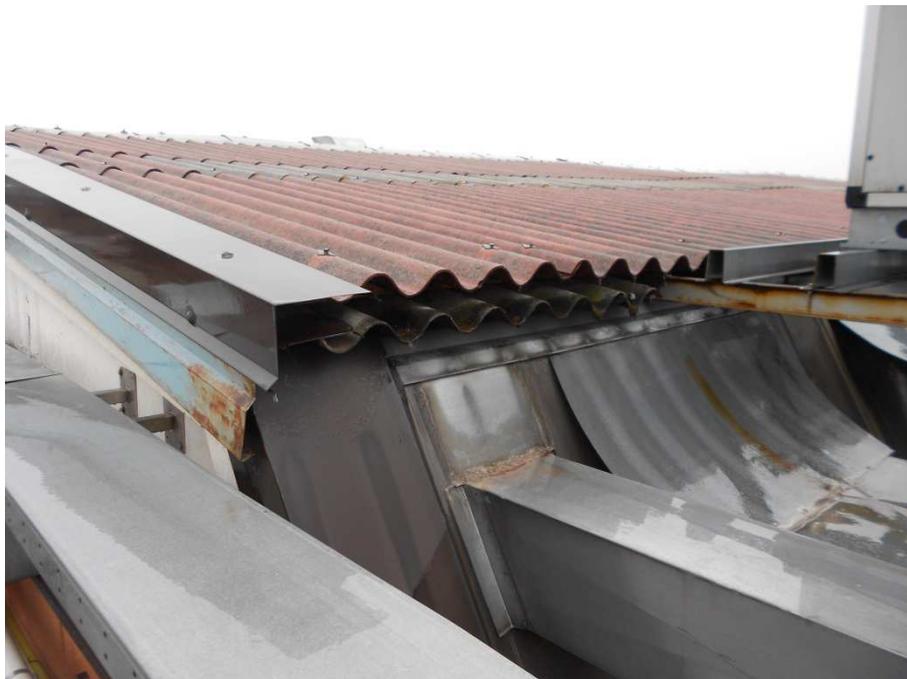
FOTO 9- SCOSSALINE DI CHIUSURA PANNELLO IN POLICARBONATO

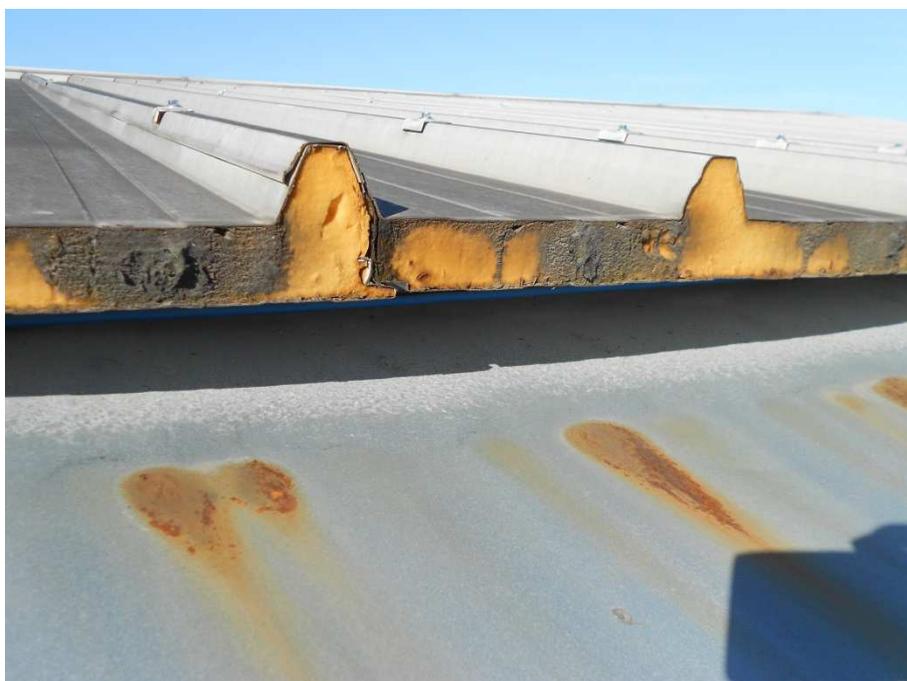
FOTO 10- SCOSSALINE DI CHIUSURA PANNELLO IN POLICARBONATO
E PANNELLO SANDWICH

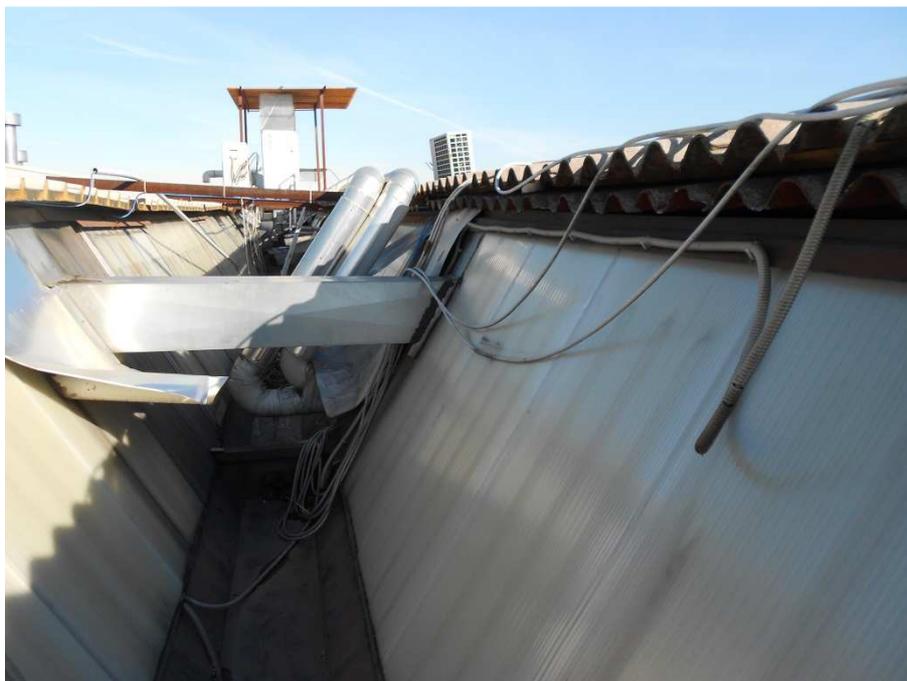
FOTO 11- ELEMENTI DI INTERFERENZA PRESENTI IN COPERTURA

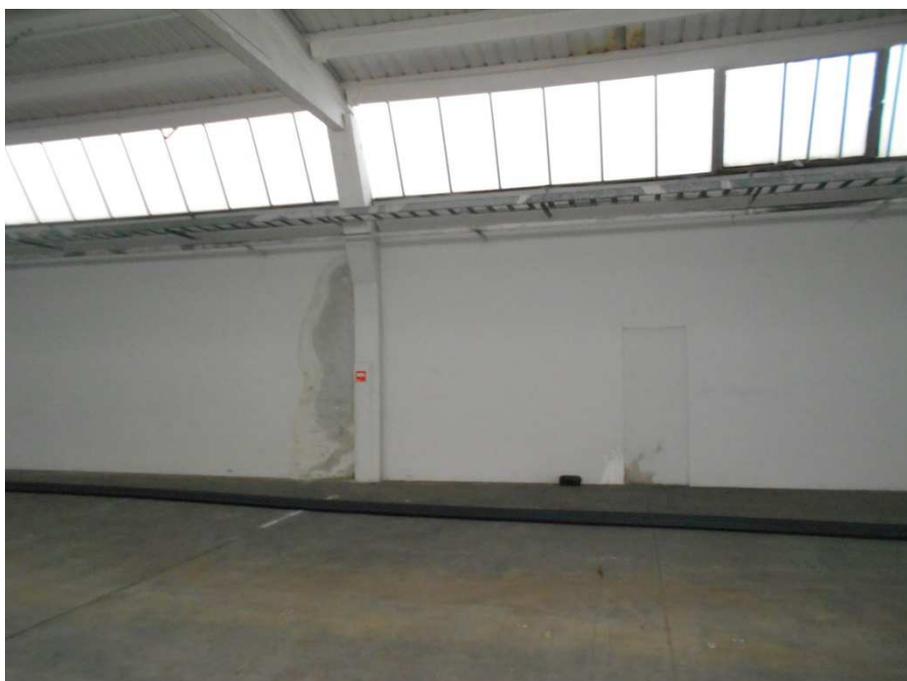
FOTO 12- EFFLORESCENZE PRESENTI NELLA ZONA DEI PLUVIALI

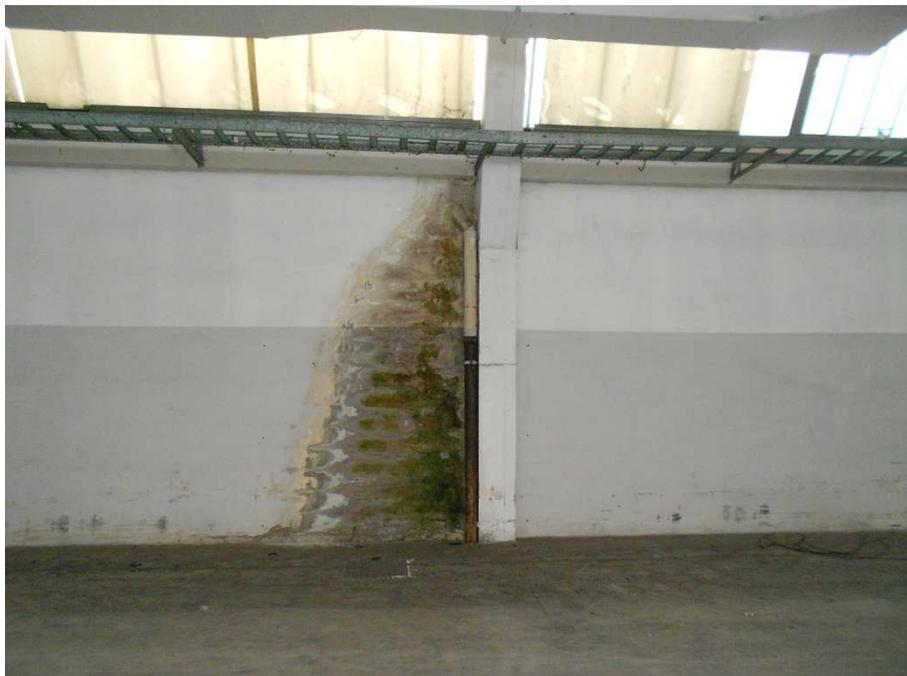
FOTO 13- EFFLORESCENZE PRESENTI NELLA ZONA DEI PLUVIALI

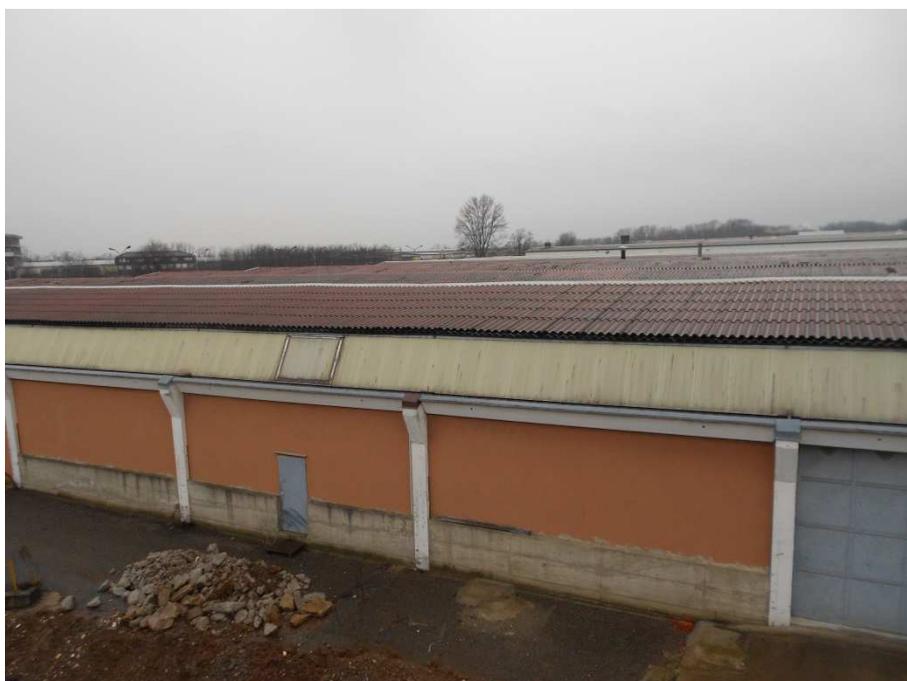
FOTO 14- PANNELLI IN POLICARBONATO

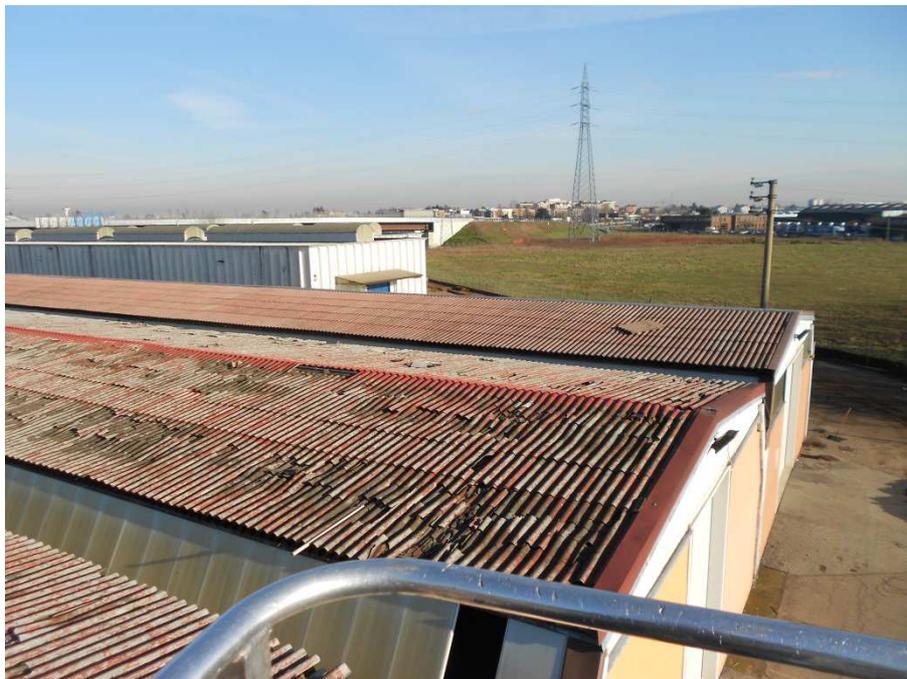
FOTO 15- LASTRE DI FIRBROCEMENTO ECOLOGICO DANNEGGIATE

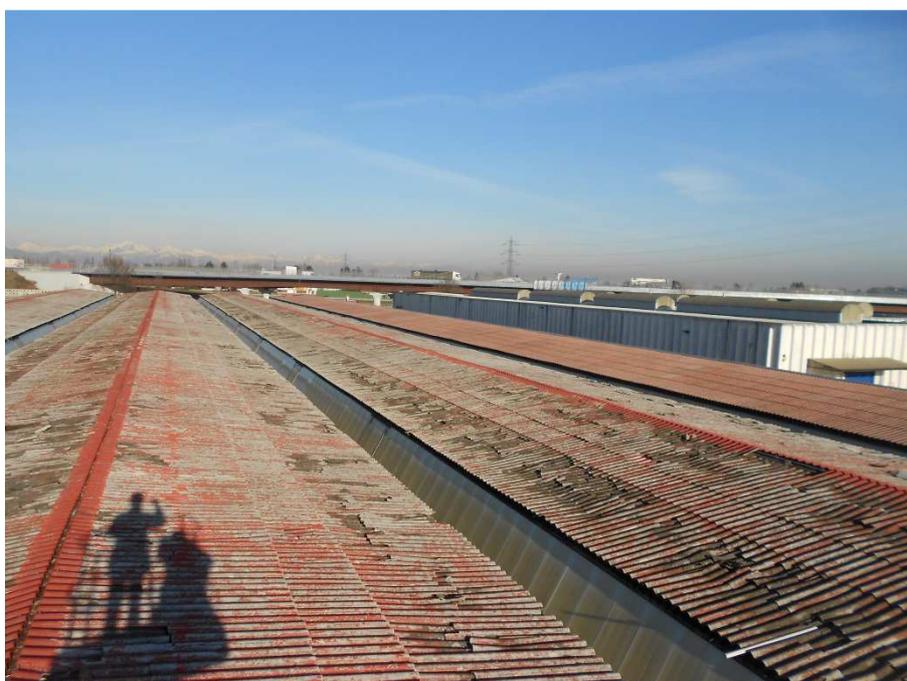
FOTO 16- LASTRE DI FIRBROCEMENTO ECOLOGICO DANNEGGIATE

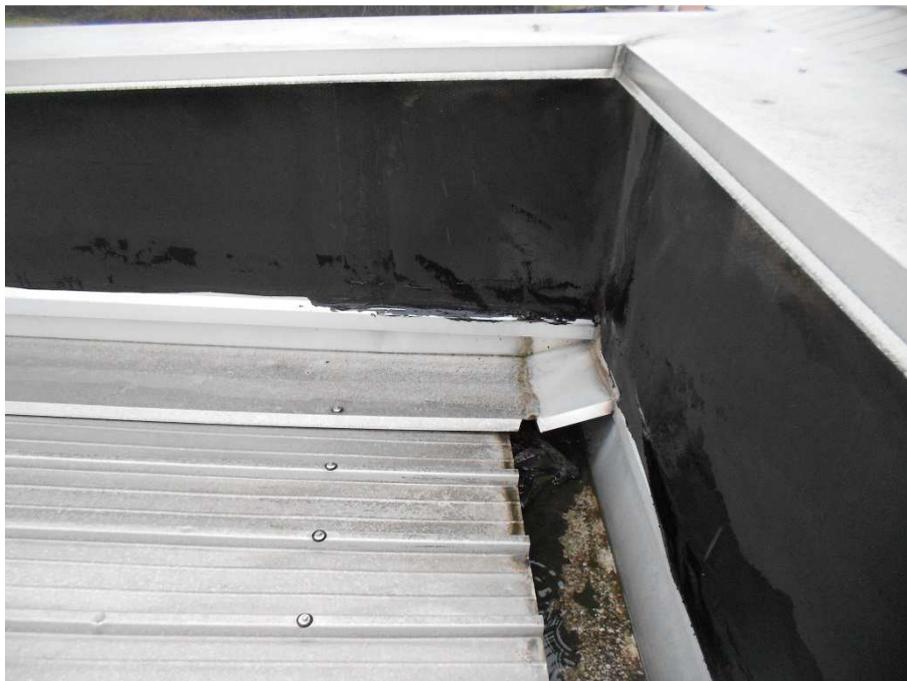
FOTO 17- RACCORDO SCOSSALINE - PARAPETTO

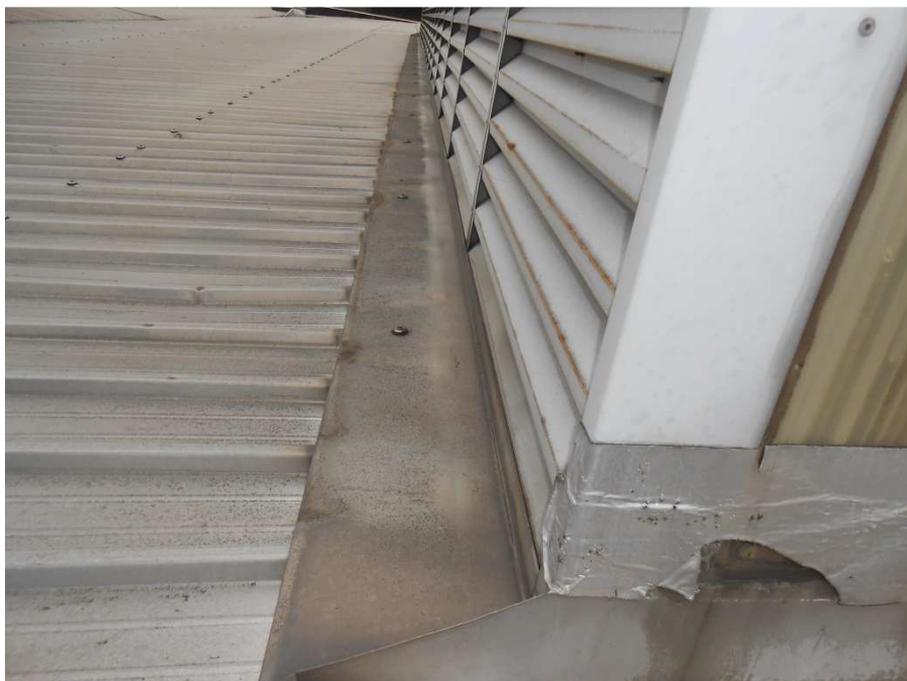
FOTO 18- SCOSSALINE ALLA BASE DEL LUCERNARIO CURVILINEI

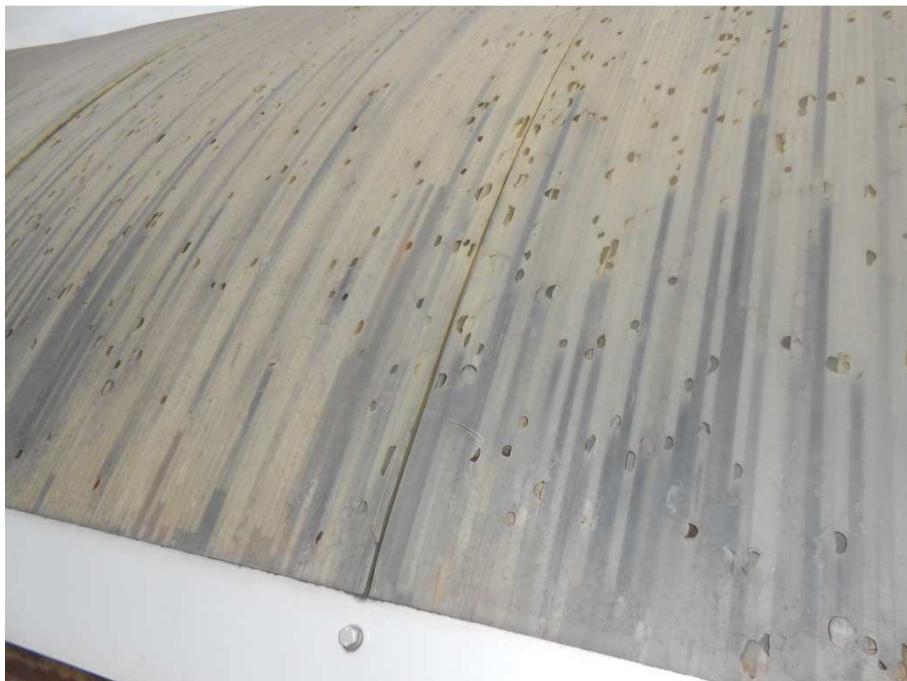
FOTO 19- POLICARBONATO ALVEOLARE DANNEGGIATO

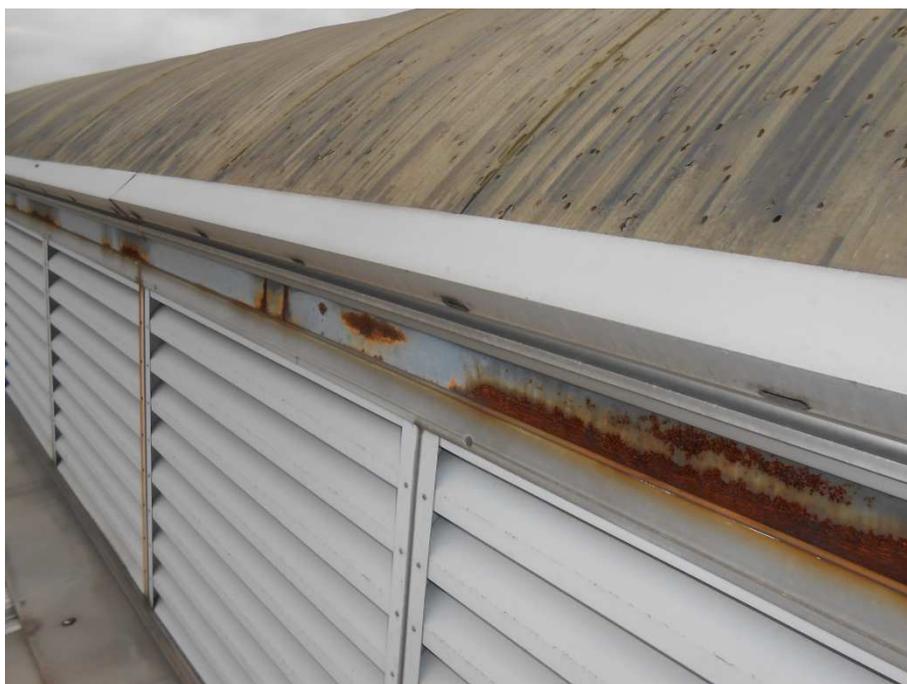
FOTO 20- GRIGLIE AI LATI DEI LUCERNARI CURVILINEI
