Comune di Napoli

Progetto per la manutenzione ordinaria delle facciate esterne del fabbricato sito in Napoli alla via San Giacomo dei Capri n° 129/C

Aprile 2016

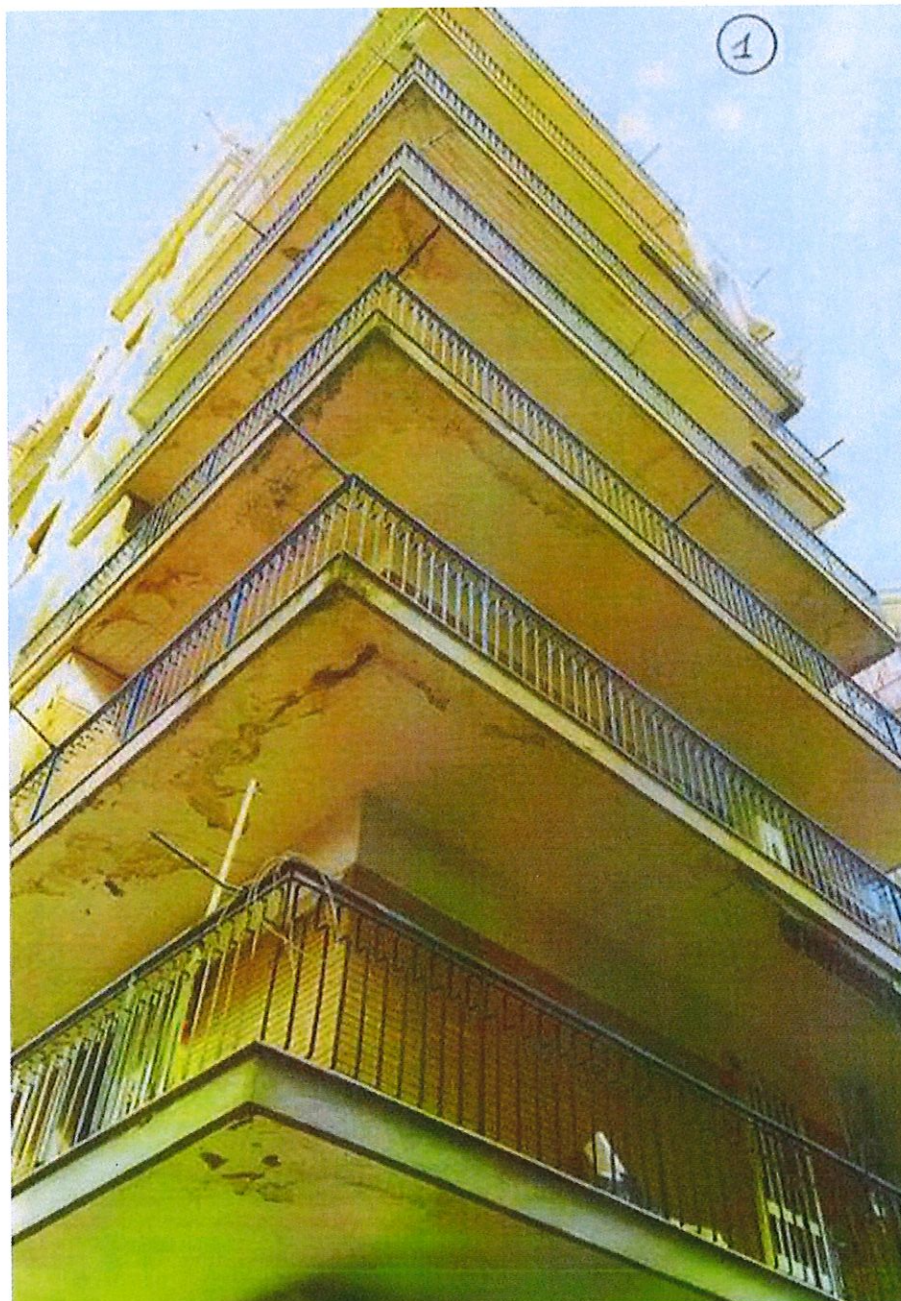
Figura 1

L'intervento alle soffitte dei balconi è obbligatorio visto i rigonfiamenti dell'intonaco e le grosse macchie di umidità, causati dalla mancanza di impermeabilizzazioni sui balconi;

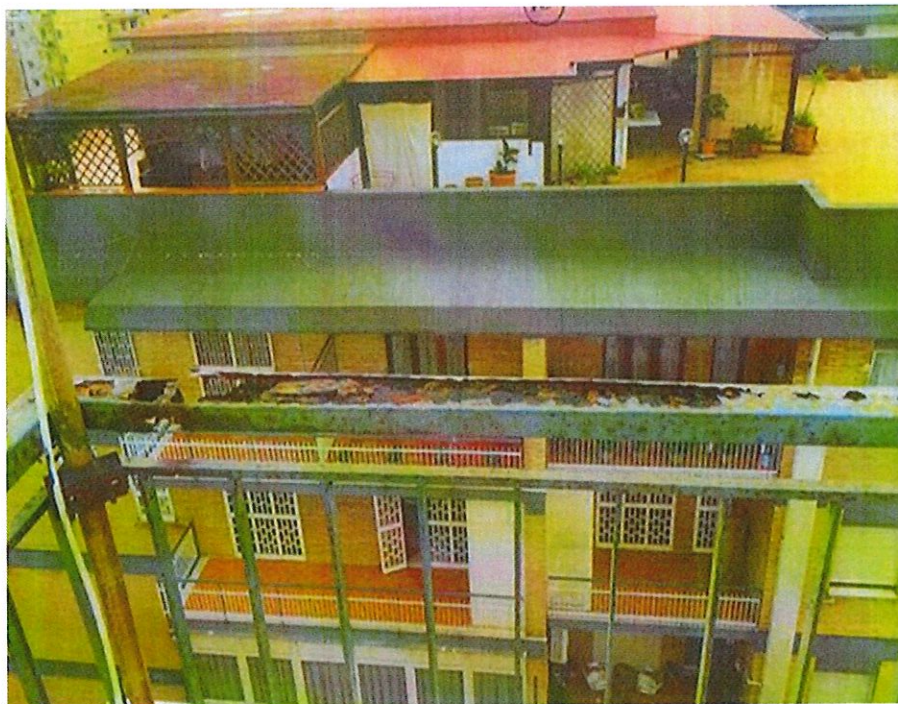
Figura 15

Sopra al parapetto del lastrico solare, dove si andrà ad intervenire, esiste una ringhiera che delimita il perimetro del lastrico solare che presenta il corrimano in condizioni fatiscenti e degradate . Infatti in molti punti è consumata, in altri è inesistente e pericolosa per chiunque calpesti il lastrico solare.

8. Rimozione del corrimano della ringhiera in ferro del lastrico solare e installazione del nuovo corrimano in ferro; una volta installato verrà tinteggiato con antiruggine e con 2 passate di nuova pittura;
