Comune di Napoli

Progetto per la manutenzione ordinaria delle facciate esterne del fabbricato sito in Napoli alla via San Giacomo dei Capri n° 129/C

Aprile 2016

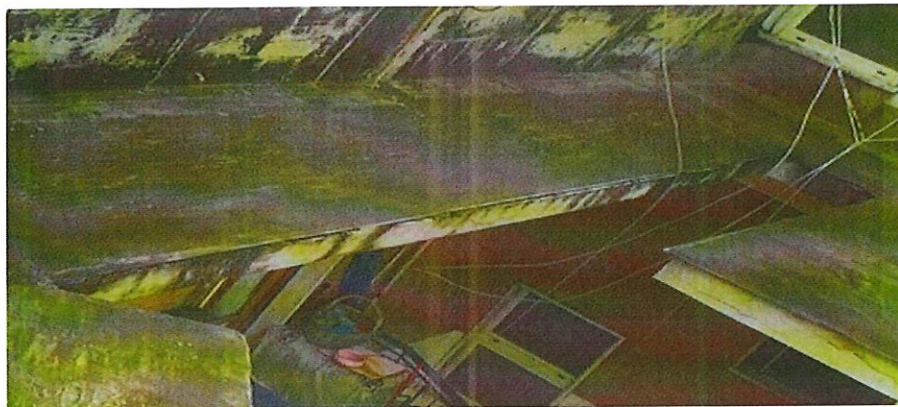
Figura 14

Sopra al parapetto del lastrico solare, dove si andrà ad intervenire, esiste una ringhiera che delimita il perimetro del lastrico solare che presenta il corrimano in condizioni fatiscenti e degradate . Infatti in molti punti è consumata, in altri è inesistente e pericolosa per chiunque calpesti il lastrico solare.

7. Nel lastrico solare si andranno ad eseguire la rimozione della vecchia impermeabilizzazione sui solai dei torrini scala e sul cornicione e sul parapetto esterno del lastrico solare, successivamente si interverrà con una nuova impermeabilizzazione tipo Index spessore 4 mm . Successivamente una volta impermeabilizzato il cornicione si propone la posa in opera di una scossalina di ferro zincato preverniciata ad "U" da applicare su tutto il perimetro del cornicione onde evitare che l'acqua data la sua voluta pendenza ritorni ad infiltrarsi all'interno del frontalino del cornicione;
